Referenzen PSM Rohrsanierung GmbH

Einzug eines Druckschlauches SaniTube®W in eine undichte Notwasserleitung DN 300, DE.

Projekt	Sanierung der Notwasserleitung
ausf. Unternehmen	PSM Rohrsanierung GmbH
Land	Deutschland
Einsatzbereich	Notwasserleitung
Nennweite DN (mm)	300 (Liner DN 150)

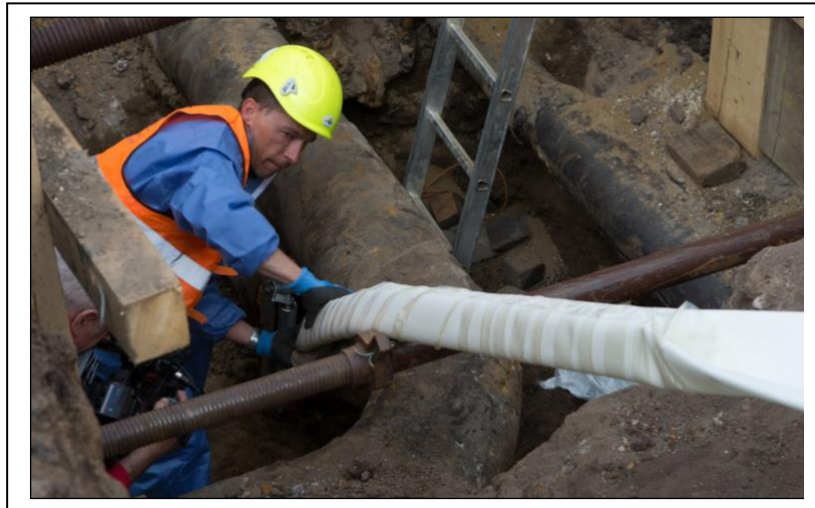
Eine Startbaugrube wurde auf dem Werksgelände erstellt. Ein weiterer, bereits bestehender Einstiegschacht diente als Zielgrube. Starke Ablagerungen, Inkrustationen und Fremdkörper hatten den Querschnitt der alten Leitung extrem verengt und mussten vor der Sanierung zunächst gelöst und entfernt werden. Daher wurde die Strecke vorab mechanisch mit Kratzern und Bürsten gereinigt und mit Hochdruck gespült.

Für die eigentliche Sanierung des Abschnittes mit dem SaniTube®W wurde ein Arbeitstag angesetzt. Beim dem Schlauch handelt es sich um einen beidseitig beschichteten Polyester-Rundgewebeslauch, zugelassen zur Sanierung von Trinkwasserleitungen. Das Verfahren ist für Druckrohrleitungen DN 80 bis DN 400 für Druckstufen bis PN 16 geeignet, bis 45 Grad bogengängig und kann dimensionsabhängig bis zu 800 m Länge eingezogen werden.

Zum Einbringen des Druckschlauches wurde dieser „U-förmig“ gefaltet und fixiert. Nach Einzug mit Hilfe einer Seilwinde wurden an den Schlauchenden Absperrblasen eingebaut und der Schlauch mit ca. 1 bar Luftdruck beaufschlagt, wodurch die Fixierung gelöst und der kreisförmige Linerquerschnitt hergestellt wird. Mit Hilfe von Spezialflanschkupplungen wurde das sanierte Teilstück mit den neuen Rohrleitungen DN 150 verbunden. Der entstandene Zwischenraum vom Altrohr zum Liner mit geringerem Durchmesser wurde im Anschlussbereich ausgeschäumt, um ein Eindringen von Ungeziefer zu vermeiden.

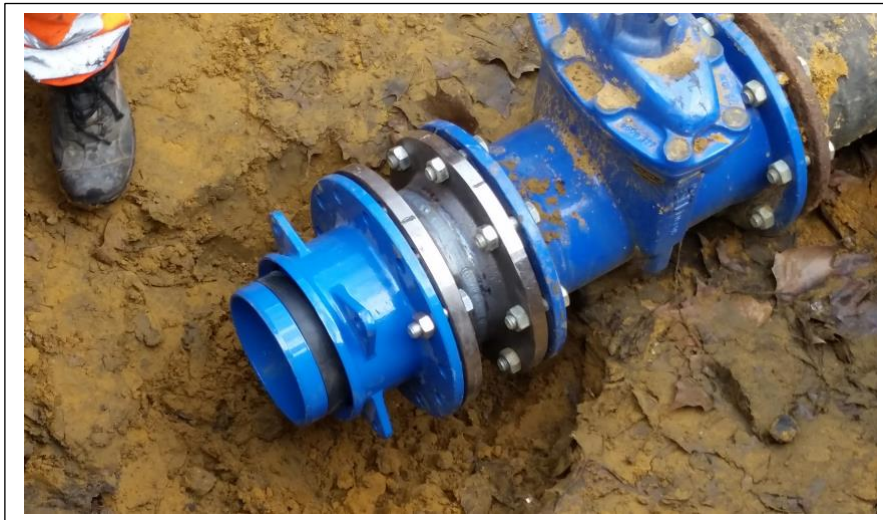
Einzug eines Druckschlauches Sanitube®W in eine undichte Trinkwasserleitung DN 200, DE.

Im Bereich einer Eisenbahnunterführung wurden während der Trockenwetterperioden Pfützenbildungen festgestellt.

Für die Sanierung des Leitungsabschnittes wurde ein Arbeitstag angesetzt. Zunächst wurde die Leitung untersucht, wobei undichte Muffenverbindungen und Inkrustationen festgestellt wurden. Die Inkrustationen wurden beseitigt.

Zum Einbringen des Druckschlauches wurde dieser „U-förmig“ gefaltet und mit einem Klebeband fixiert. Nach Einzug wurden an den Schlauchenden Absperrblasen eingebaut und der Schlauch mit 0,5 bis 1,0 bar Luftdruck beaufschlagt, wodurch das Klebeband reißt, und hierdurch der kreisförmige Linerquerschnitt hergestellt wird. Um den Druckschlauch mit den vorhandenen Versorgungsleitungen zu verbinden, werden an den Schlauchenden Spezialkupplungen montiert, die zum Einbau in Trinkwasserleitungen zugelassen und für einen Betriebsdruck bis 25 bar geeignet sind.

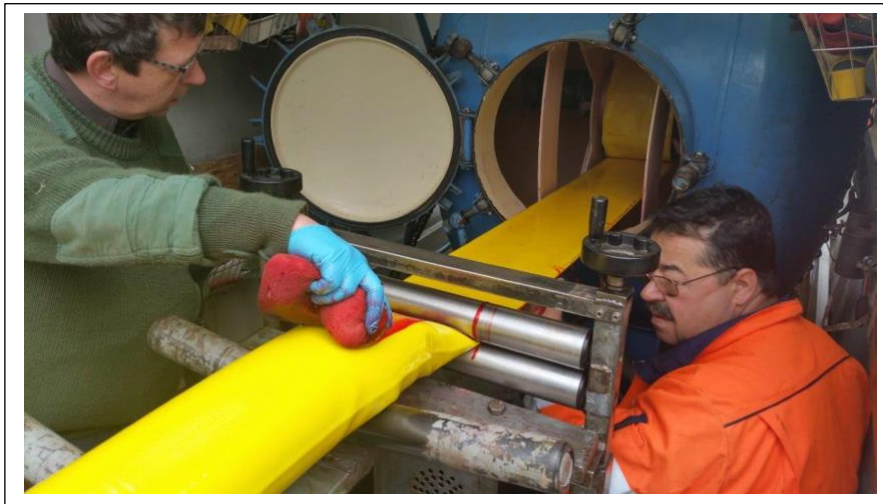
Gasleitung über der Autobahn A 46 saniert, Wuppertal, DE.

Die Gasversorgung zwischen Wohngebieten neben der Autobahn A 46, Höhe Elberfeld, wird über eine Gasleitung DN 200 gewährleistet, die im Brückenkörper der Autobahnunterführung verlegt ist und undicht war. Punktuelle Sanierungsmaßnahmen führten nicht zu einer Dichtheit.

Vor Aufnahme der Sanierungsarbeiten wurde die alte Rohrleitung um ca. 50 Zentimeter verlängert. Nach Linereinbau wurde der Schlauch innerhalb der neuen Rohrstücke um ca. 20 Zentimeter zurückgeschnitten. Der Rückschnitt war erforderlich, damit die beim Schweißen entstehende Wärmeentwicklung über das Rohr abgeleitet werden konnte.

Nach Reinigung und Kontrolle des Leitungsabschnittes wurde der beschichtete Gewebeslauch mit Harz gefüllt, durch zwei Walzen in eine Drucktrommel eingezogen und im Umstülpverfahren in den Leitungsabschnitt eingebracht.

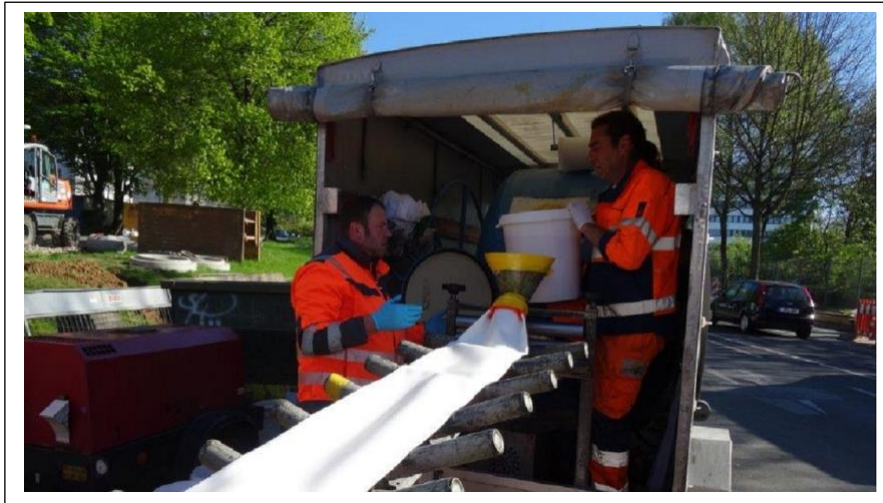
Rehabilitation von 600 Metern Gas- und Trinkwasserleitungen in Wuppertal.

An der starkbefahrenen Kreuzung B7 /A46 mussten unter Zeitdruck 600 Meter über 50 Jahre alte Gas- und Trinkwasserleitungen saniert werden, da vor umfangreichen Straßenbauarbeiten Undichtigkeiten festgestellt wurden. Mit den Erfahrungen im Tief- und Rohrleitungsbau konnte das Unternehmen von der Planung bis zur Wiederinbetriebnahme in nur 4 Wochen die Gesamtmaßnahme erfolgreich umsetzen.

Den Tief- und Rohrbauarbeiten folgen direkt die Rohrreinigung mittels Hochdruckreinigung und das Schlauchrelining. Hier wurde ein nahtlos gewebter und beschichteter Gewebeschlauch mit Zweikomponentenharz gefüllt und mit Druck im Umstülperverfahren in die Rohrleitung eingebracht. Die nun außenliegende, harzbeschichtete Seite des Schlauchs verklebt fest mit der Innenwandung der Altleitung. Die Einbringung des Gewebeschlauchs dauerte hier bei 5 Bauabschnitten dabei nur insgesamt 1 Woche.

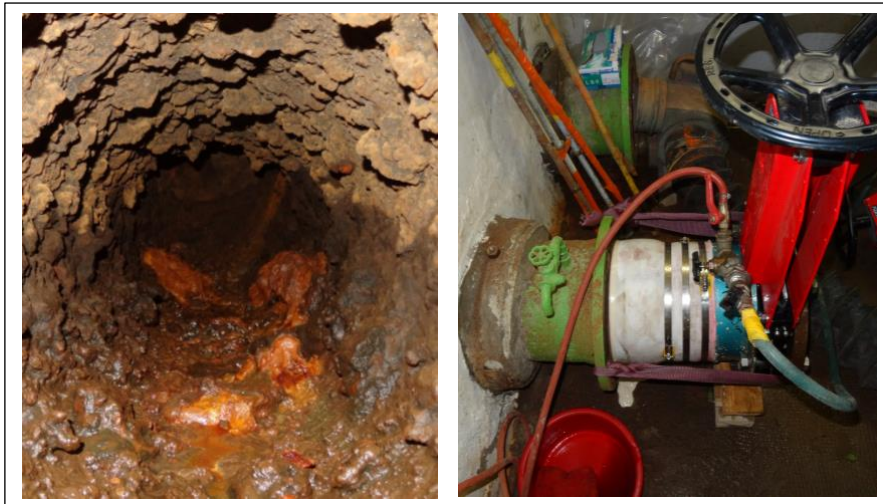
Sanierung der Zu- und Abläufe eines Trinkwasserhochbehälters, DE.

Im Rahmen einer Komplettsanierung des Trinkwasserhochbehälters in Ressen wurde die PSM Rohrsanierung GmbH mit der Sanierung der Zulauf- und Entnahmeleitung sowie der Entleerungsleitung (jeweils DN 300) beauftragt. Eine Herausforderung waren die engen Arbeitsbereiche und die 2 Bögen in den Leitungen. Die 3 Stahlleitungen wiesen vor den Maßnahmen starke Inkrustationen über die gesamt Innenoberfläche auf. Die Leitungen wurden intensiv mittels Wasserhöchstdruck gereinigt und anschließend mit einem Molch kalibriert.

Zur Sanierung wurden die Saniline® W Gewebesläuche mit Zweikomponentenharz unter Druck in die Sanierungsabschnitte eingebaut und an den Enden jeweils mit Manschetten an den Übergängen zur Altsubstanz fixiert.

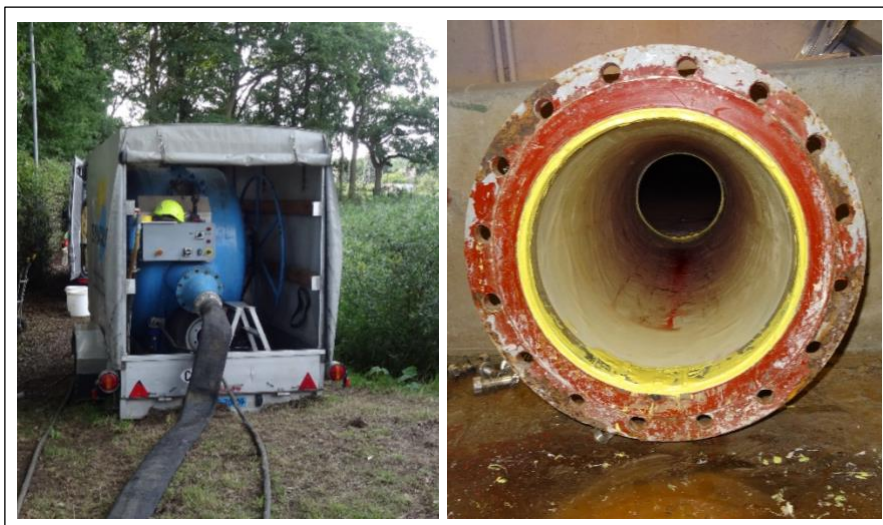
Sanierung der Schiebergänge eines Regenüberlaufbeckens, DE.

Bei Beginn der Arbeiten wiesen die Stahlrohre starke Korrosion und Inkrustationen bis zu einer Dicke von 40 mm auf. Daher wurden die Rohre mit Kratzern und Bürsten intensiv gereinigt und mit Hilfe eines Molches kalibriert.

Herausfordernd bei der eigentlichen Sanierung waren die engen Platzverhältnisse im geschlossenen Gang, da alle zu sanierenden Leitungsabschnitte nur über einen Einstiegsschacht und einen unterirdischen Leitungsgang zu erreichen waren. Daher musste die für die Einbringung des Gewebeslauches notwendige Drucktrommel neben dem Einstiegsschacht positioniert werden und die Zuleitungen über jeweilige Montagehilfen verlängert werden.
